**XXVIII SEMINÁRIO DE INICIAÇÃO CIENTÍFICA DA UEFS
SEMANA NACIONAL DE CIÊNCIA E TECNOLOGIA - 2024**

Desenhos da estrutura metálica utilizada em intervenção realizada no museu do mar, em salvador.

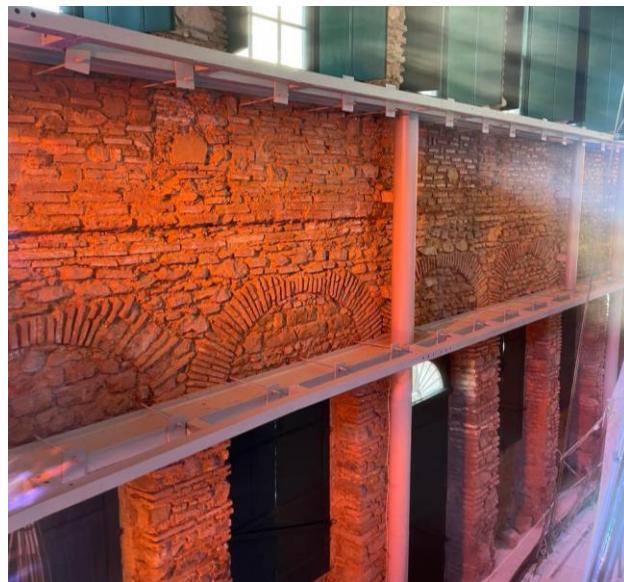
Figura 1: Foto destacando a trama da estrutura nova conectada a antiga, tendo um formato de pórtico formada por pilares e vigas de metal afim de melhorar a segurança do local.

As intervenções realizadas no Museu do Mar foram projetadas de maneira a garantir que a estrutura histórica fosse preservada, enquanto novas demandas funcionais eram atendidas. O edifício, originalmente composto por paredes de alvenaria e uma cobertura de madeira, foi reforçado com o uso de pórticos metálicos, que distribuíram de maneira mais eficiente as cargas estruturais. Essa solução foi adotada para preservar a integridade das paredes de alvenaria, que apresentavam sinais de desgaste devido à ação do tempo e da maresia, um fenômeno comum em áreas costeiras. Além disso, a fundação do edifício foi reforçada para suportar o peso de grandes exposições, como a de um barco, sem comprometer a estrutura original. As novas adições, como o sistema de climatização e a instalação de escadas metálicas, foram implementadas de forma discreta, respeitando o valor estético do edifício.

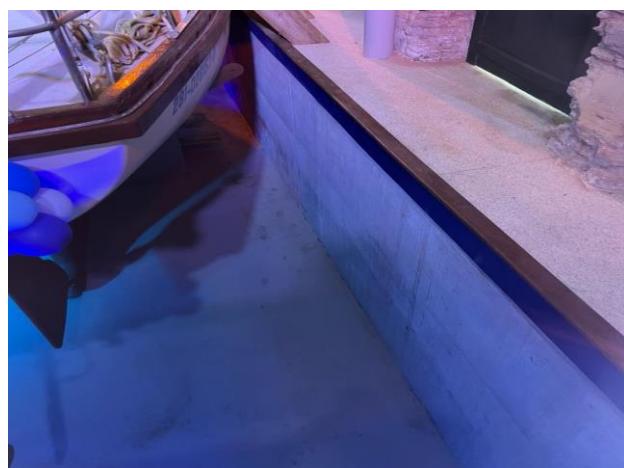
Figura 2: Vista da fundação onde o barco está apoiado, um retângulo parecendo uma estrutura de piscina que com uma fundação bem mais robusta para garantir a integridade das estruturas, feita aparentemente toda em concreto.

O relatório também destaca o equilíbrio entre preservação e modernização. Sistemas modernos de climatização, iluminação e acessibilidade foram integrados ao edifício, preservando seu valor patrimonial enquanto o adaptam às demandas contemporâneas. A fundação do edifício foi reforçada, especialmente nas áreas de maior carga, como a que abriga a exposição de um barco.

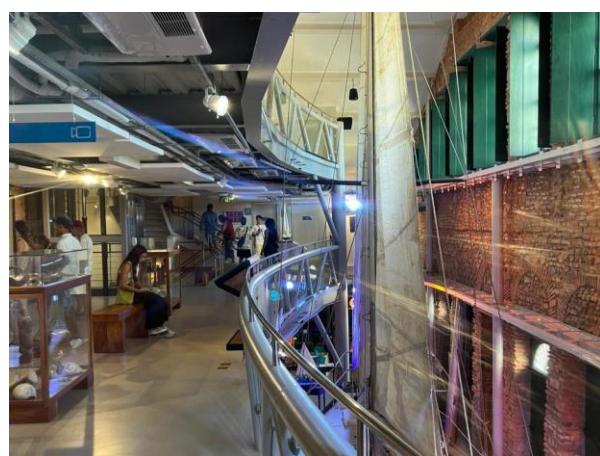
Figura 3: Na foto podemos notar como o pavimento 1 parece ser uma estrutura significativa que complementa a fachada principal do edifício. Sendo um pavimento de metal, deve ter sido projetado para se integrar esteticamente e funcionalmente com o restante da construção, mantendo uma continuidade visual e estrutural.
