## **XXIX SEMINÁRIO DE INICIAÇÃO CIENTÍFICA DA UEFS** **SEMANA NACIONAL DE CIÊNCIA E TECNOLOGIA - 2025**

### **Estradas rurais entre os municípios de Feira de Santana e Antônio Cardoso**

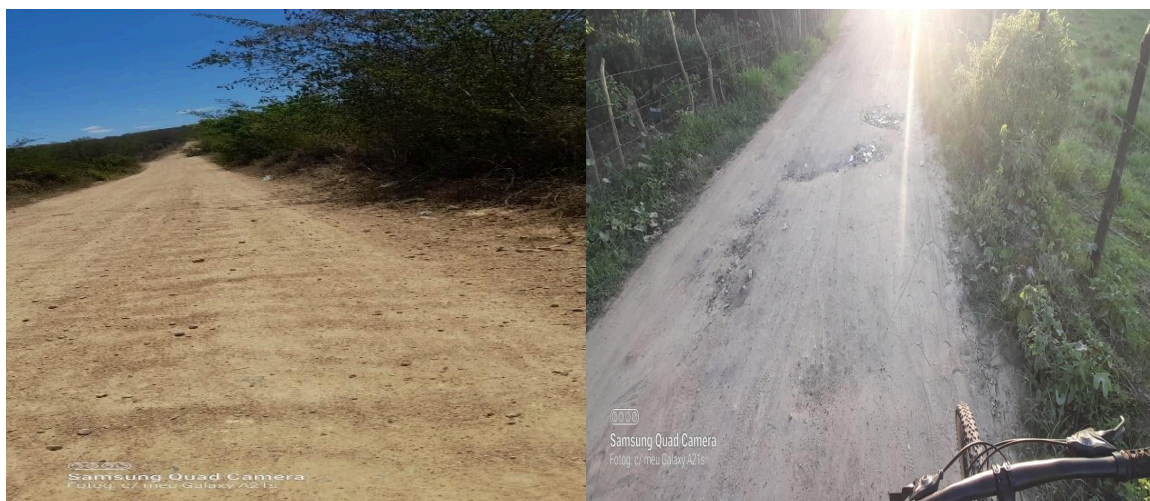
Inspeções ocorreram em períodos seco (03/01/2025) e chuvoso (21/01/2025) na comunidade Travessão (Antônio Cardoso), com coordenadas de Latitude -12°15'58"S, Longitude -39°12'8"O a -12°22'54.1"S, -39°10'03.4"O. Usaram-se celular Samsung Galaxy A21s (92 fotos), bicicleta e moto Honda CG 125 para avaliar o solo ver imagem 1. A inspeção oficial, em 30/05/2025, usou veículo Ranger 4x4, percorrendo 3h30min.

**Imagem 1:** estrada do Travessão para Limoeiro

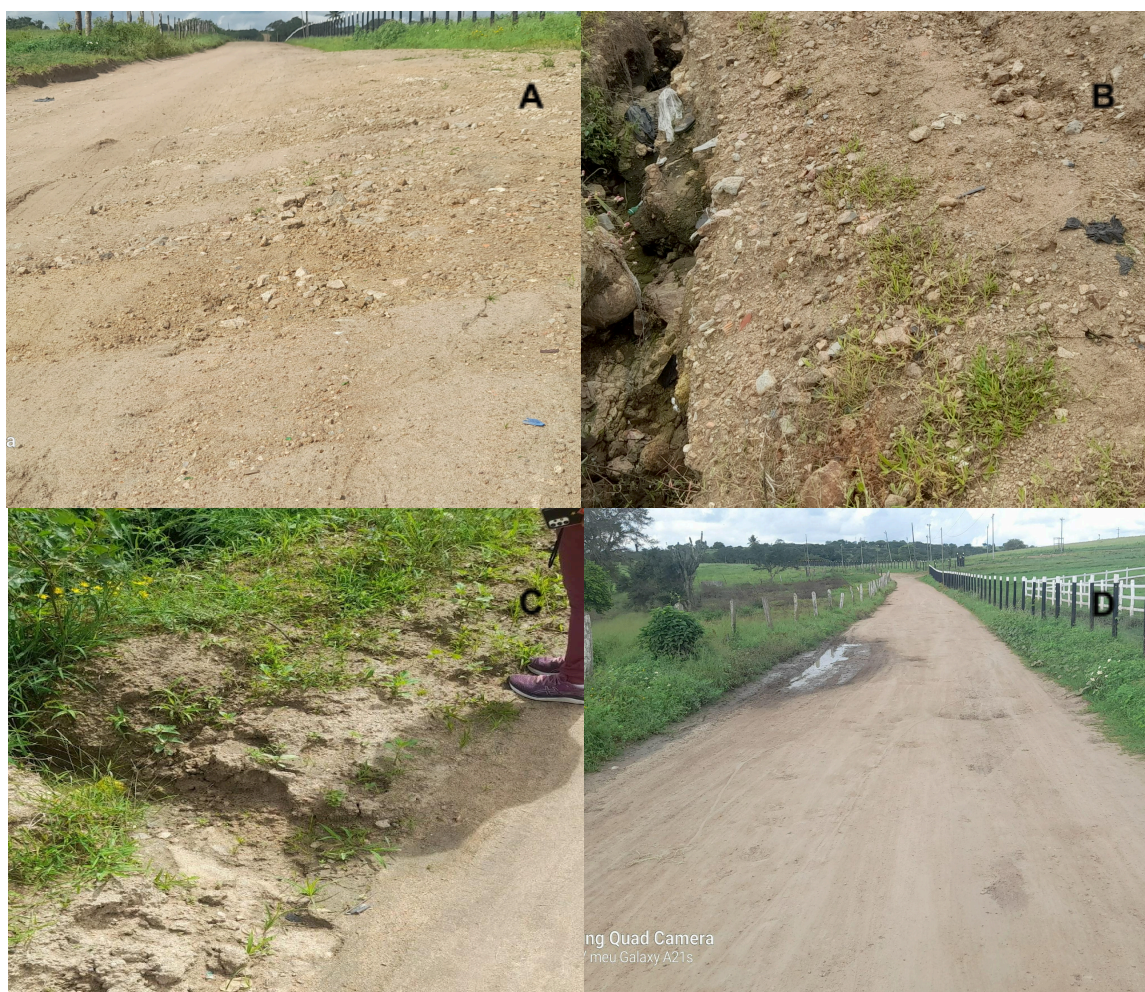
Averiguou-se estradas: Bonfim-Poço (3,57 km), Bonfim-Cachoeira (6,56 km) e Santo Antônio (2,45 km), com pontos coletados por GPS Garmin. Defeitos incluem ondulações, areiões, rochas aflorantes, buracos, atoleiros e falta de drenagem.

**Imagem 2:** estrada do Poço e Cachoeira/ Santo Antônio

**Estrada do Poço:** Pontos: Inicial (igreja católica, S12°17.880', W39°11.865'); 1 (mataburro, S12°17.709', W39°11.986'); 2 (curva, S12°16.508', W39°12.250'); 3

(fazenda, S12°16.416', W39°12.250'); Final (calçamento, S12°16.176', W39°12.202'). Defeitos: Ondulações (5m), areiões espigão (22m), baixada (15m), rocha aflorante (~714m), rodeiros (20m), pista derrapante (10m), segregação lateral (toda), erosões (10m, 5cm), buracos (2m<sup>2</sup> + dispersos), atoleiros (9m), "costela de vaca" (58m), excesso de pó (toda). Largura: 5,4-6,0m. Sem drenagem, sinalização insuficiente (uma placa), vegetação descontrolada, taludes erodidos, obras de arte (mataburro desativado, valeta improvisada).

**Estradas para Cachoeira e Santo Antônio:** Pontos: Inicial (calçamento, S12°16.078', W39°11.982'); 1 (baixada, S12°16.087', W39°11.920'); 2 (cruzamento, S12°18.353', W39°11.159'); Final (cruzamento Poço/BR-116, S12°18.589', W39°10.045'). Defeitos: Ondulações (10m), areiões espigão (30m), baixada (20m), rocha aflorante (~840m), rodeiros (15m), pista derrapante (10m), lamaçais (2), segregação (toda), erosões (10m, 50cm), buracos (até 1m), atoleiros (6m, tração necessária), "costela de vaca" (30m), excesso de pó (toda). Sem drenagem/sinalização, taludes erodidos, obra de arte (cancela regular).

As estradas exibem ravinas, buracos e atoleiros devido à ausência de drenagem e abaulamento insuficiente, com valetas obstruídas (Almeida et al., 2017). ICMNP indica condição Ruim (Poço ≈50, Cachoeira/Santo Antônio ≈55), com erosões de 5-50 cm e manutenção limitada a motoniveladoras (Almeida, 2018; Conceição, 2014). Isso compromete mobilidade, escoamento agrícola e segurança, exigindo valetas, roçada e estabilização.

As estradas vicinais de Bonfim de Feira estão em condição Ruim (ICMNP 50-55), confirmando problemas crônicos de drenagem e erosão (Almeida et al., 2017; Conceição, 2014) e também por meio do trabalho de campo realizado em 2025. Recomenda-se implementar valetas roçadas, reparos localizados e sinalização para melhorar a trafegabilidade e segurança.
