## **XXIX SEMINÁRIO DE INICIAÇÃO CIENTÍFICA DA UEFS** **SEMANA NACIONAL DE CIÊNCIA E TECNOLOGIA - 2025**

### **Morfologia das Falésias Como Resultante do Tipo de Rocha e Fraquezas Estruturais: Superfícies Geradas por Movimentos de Massa e Voçorocas nas Falésias da Costa do Descobrimento, Bahia**

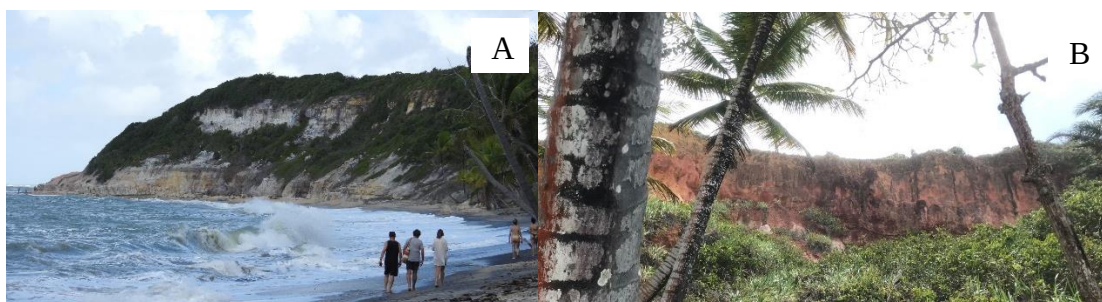
Na praia do Espelho foram identificadas falésias ativas e inativas, dos tipos escalonadas, escarpadas e dissecadas (Maia et al., 2024). No setor sul, algumas falésias chegam a atingir 35 metros de altura, apresentando rampas de tálus formadas pelo colapso de sedimentos friáveis. A vegetação ao longo das escarpas influenciou na estabilização das encostas, mas também favoreceu a infiltração de água, proporcionando o aumento da saturação do solo e a possibilidade de deslizamento de terra (Figura 2a) (Young et al., 2020). Entretanto, as falésias inativas apresentam variação na coloração, com cores avermelhadas, resultante da formação de crostas lateríticas, podendo desenvolver início de carstificação (Figura 2b).

**Figura 2.** Falésias da praia do espelho. (A) Falésia escalonadas. (B) Falésias escarpadas com início de carstificação.

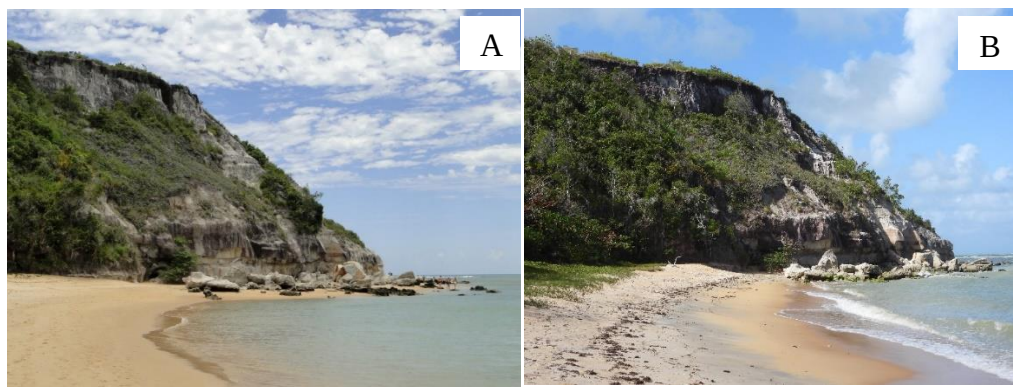
Na praia dos Amores (Setiquara), as falésias podem chegar a 40 metros de altura e apresentam evolução erosiva de forma agressiva ao longo dos anos. Realizando a comparação entre registros de 2017 e 2025, ficou evidente o aumento de ravinas existentes, e de blocos rochosos caídos, resultantes da ação das chuvas recorrentes, que promovem a quedas de blocos, provocadas por solapamento na base a partir do impacto do mar, associado às diferenças na resistência física das camadas envolvidas e à presença de fraturas (Figuras 3a, b) (Maia et al., 2022; Júnior, 2016).

**Figura 3.** Falésias da praia dos Amores (Setiquara), **(A)** Falésia registrada em 2017. Fonte: Banco de dados do CONSEPE 033/2016. **(B)** Falésias registradas em 2025 . Fonte: Autores, 2025
