**XXVIII SEMINÁRIO DE INICIAÇÃO CIENTÍFICA DA UEFS**  
**SEMANA NACIONAL DE CIÊNCIA E TECNOLOGIA - 2024**

**ESTRUTURA DE CONCRETO NA REABILITAÇÃO DO PATRIMÔNIO**  
**CONSTRUÍDO: EXPRESSÕES GRÁFICAS DA CASA DO BENIN EM**  
**SALVADOR-BA**

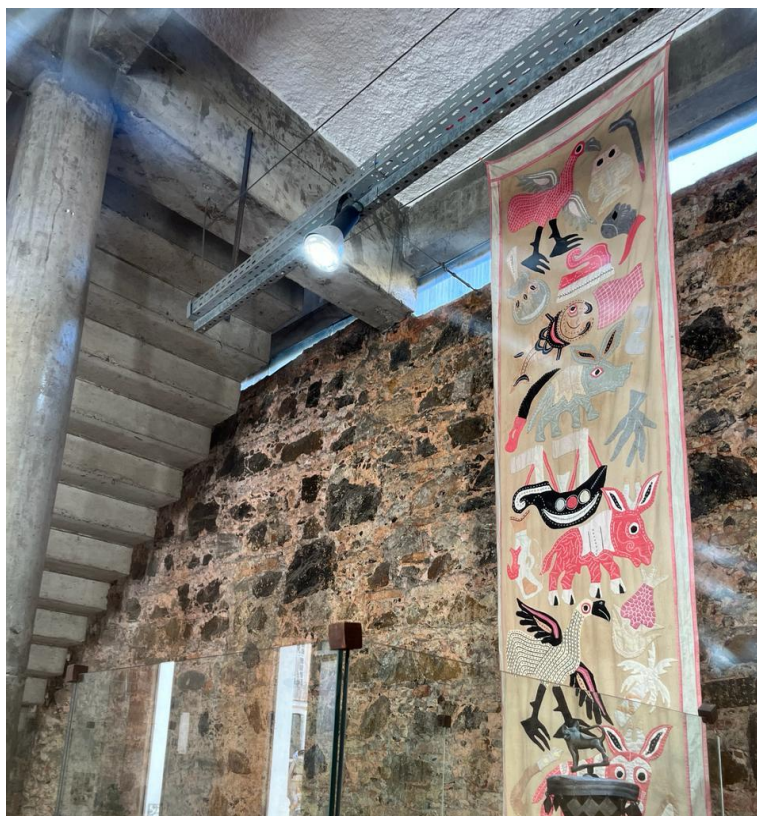
**Figura 2:** Constatou-se que as vigas estão em balanço, estendendo-se até próximo à parede do muro da cidade da Casa do Benin, em Salvador. Essas vigas não transmitem cargas para a parede antiga.

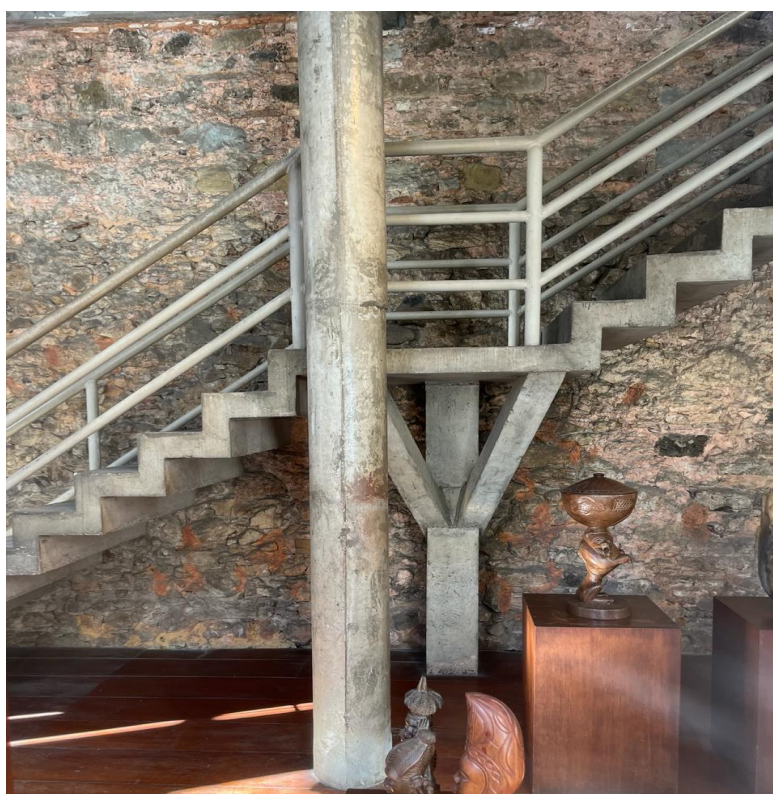
**Figura 3:** A escada plissada tem uma estrutura independente com um pilarete que se divide em dois pilares inclinados, que suportam o patamar e melhoram a estabilidade. Ela foi relatada sobre vigas nos pavimentos térreo e 1º andar, garantindo que a carga seja bem distribuída
